安定した切羽管理が生む安心工法 CMT 改築推進工法

平成24年5月、山口県宇部市発注の「第72工区西部浄化センター合流幹線(改築)工事」においてCMT改築推進工法の初弾工事に着手し、同年6月成功裏に竣工させていただきましたので、此処にその概要を報告いたします。

3. 第72工区西部浄化センター合流幹線(改築)工事 報告

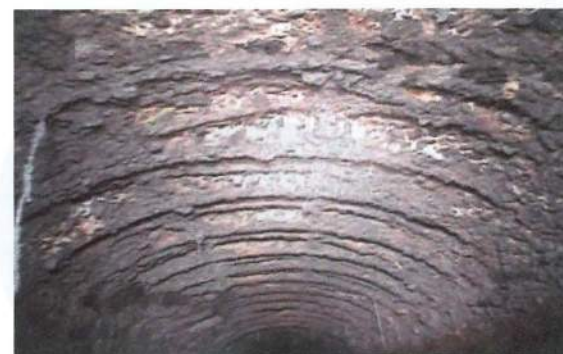
老朽度調査のビデオ撮影を見せていただきましたが、工事区間のすべての管の天端部分は硫酸の生成による腐食が進行しており、コンクリートが剥落して鉄筋が露出している箇所や極端な場合は鉄筋も腐食し天端は大きく空洞になっている部分もありました。空洞部分の内数か所は過去の補修に用いた鋼板の存在も確認できました。

写真-1 上部硫化水素による腐食

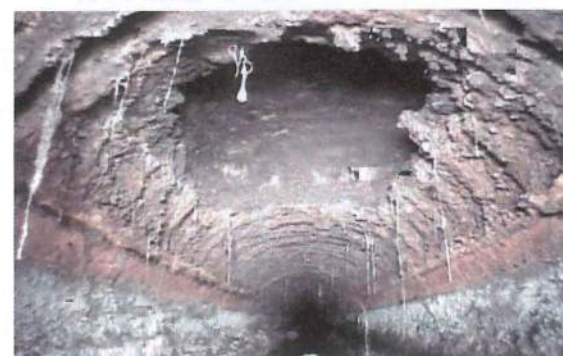
写真-2 陥没した上部空洞

既設管内のカメラ調査の結果、道路陥没の危険性が高く改修工事が喫緊の問題ですが、天端部欠落箇所が数か所存在する事や全工区の管老朽度が激しいことから更生工法による改修は不可能であり改築工法の採用が決定されました。

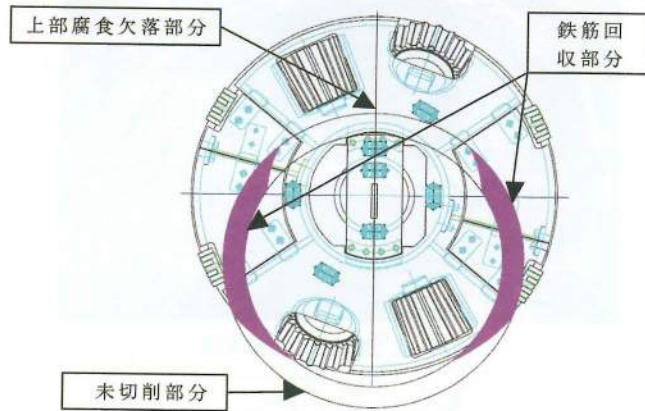
図-2 既設管と新設管の位置図

立坑掘削時点で、既設管が設計計画の位置より100mm下がっていることが判明しました。既設管と新設管の相対位置関係は図-2の通りで既設管下部に未切削部分があり更に前述の通り老朽欠落部分があるために既設管の実切削量はかなりの減となりました。既設管の切削状況の測定結果は殆ど無負荷で切削出来、鉄筋長さは50~100mm程度で回収され稀に500mm程度のものがありました。添加材を用いて塑性流動化させて切羽面の安定を図りましたが、鉄筋はこの泥土と混じりながら安定して搬出されました。切削断面と搬出鉄筋量を計算するとほぼ全量の鉄筋が回収されています。

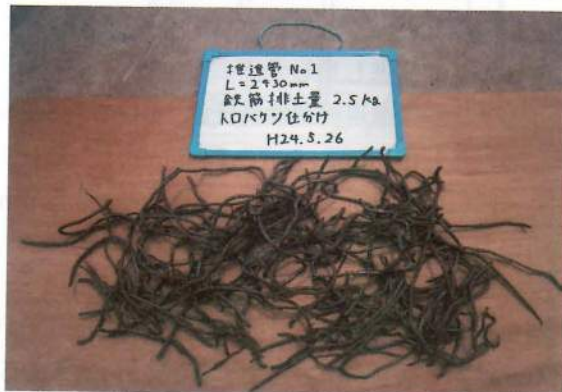
写真-8 回収された鉄筋

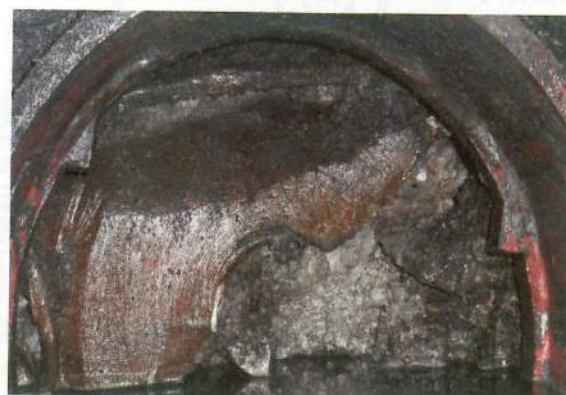
写真-9 バルクヘッド扉より切羽確認 (障害物-補修用鋼板)

ただ、発進坑口より約23m付近で切羽管理数値に異常が見られ切羽異常と判断し、直ちに準備した送風ブローア及び圧気用ロックを作動させ約0.02MPa程度の弱い圧気圧により切羽面の保護を講じた後にバルクヘッド扉を開放して切羽を目視点検しました。当初から懸念していた鋼板(12×700×700mm)数枚が障害物として存在する事が検知できたために、直に対処ができ、大事に至る事はありませんでした。(写真-

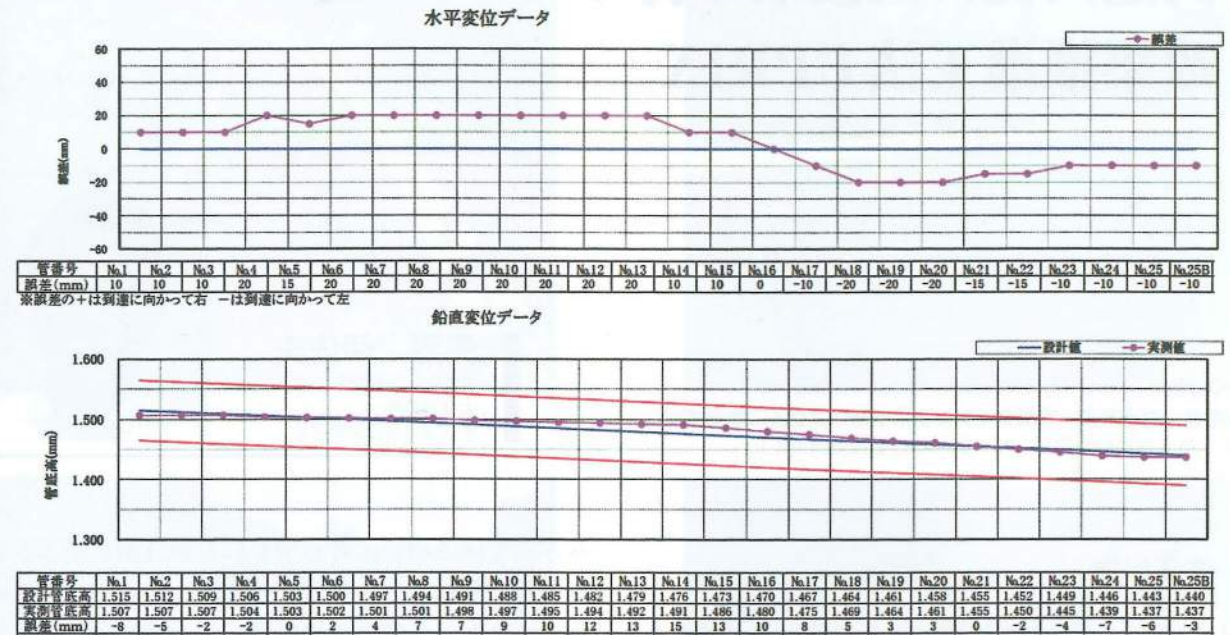
図-3 改築推進工出来形成果

9) また、既設管の下部を残置し破砕する状況のなか精度管理を心配しましたが、一般的な推進工法としての仕上がり精度と変わる事のない精度で、ほぼ工程通りの日程で工事を完了する事ができました。(図-3)
