解説 改築更新技術

大口径管対応 改築推進工法の扉は開かれました

工事名：第72工区西部浄化センター合流幹線（改築）工事

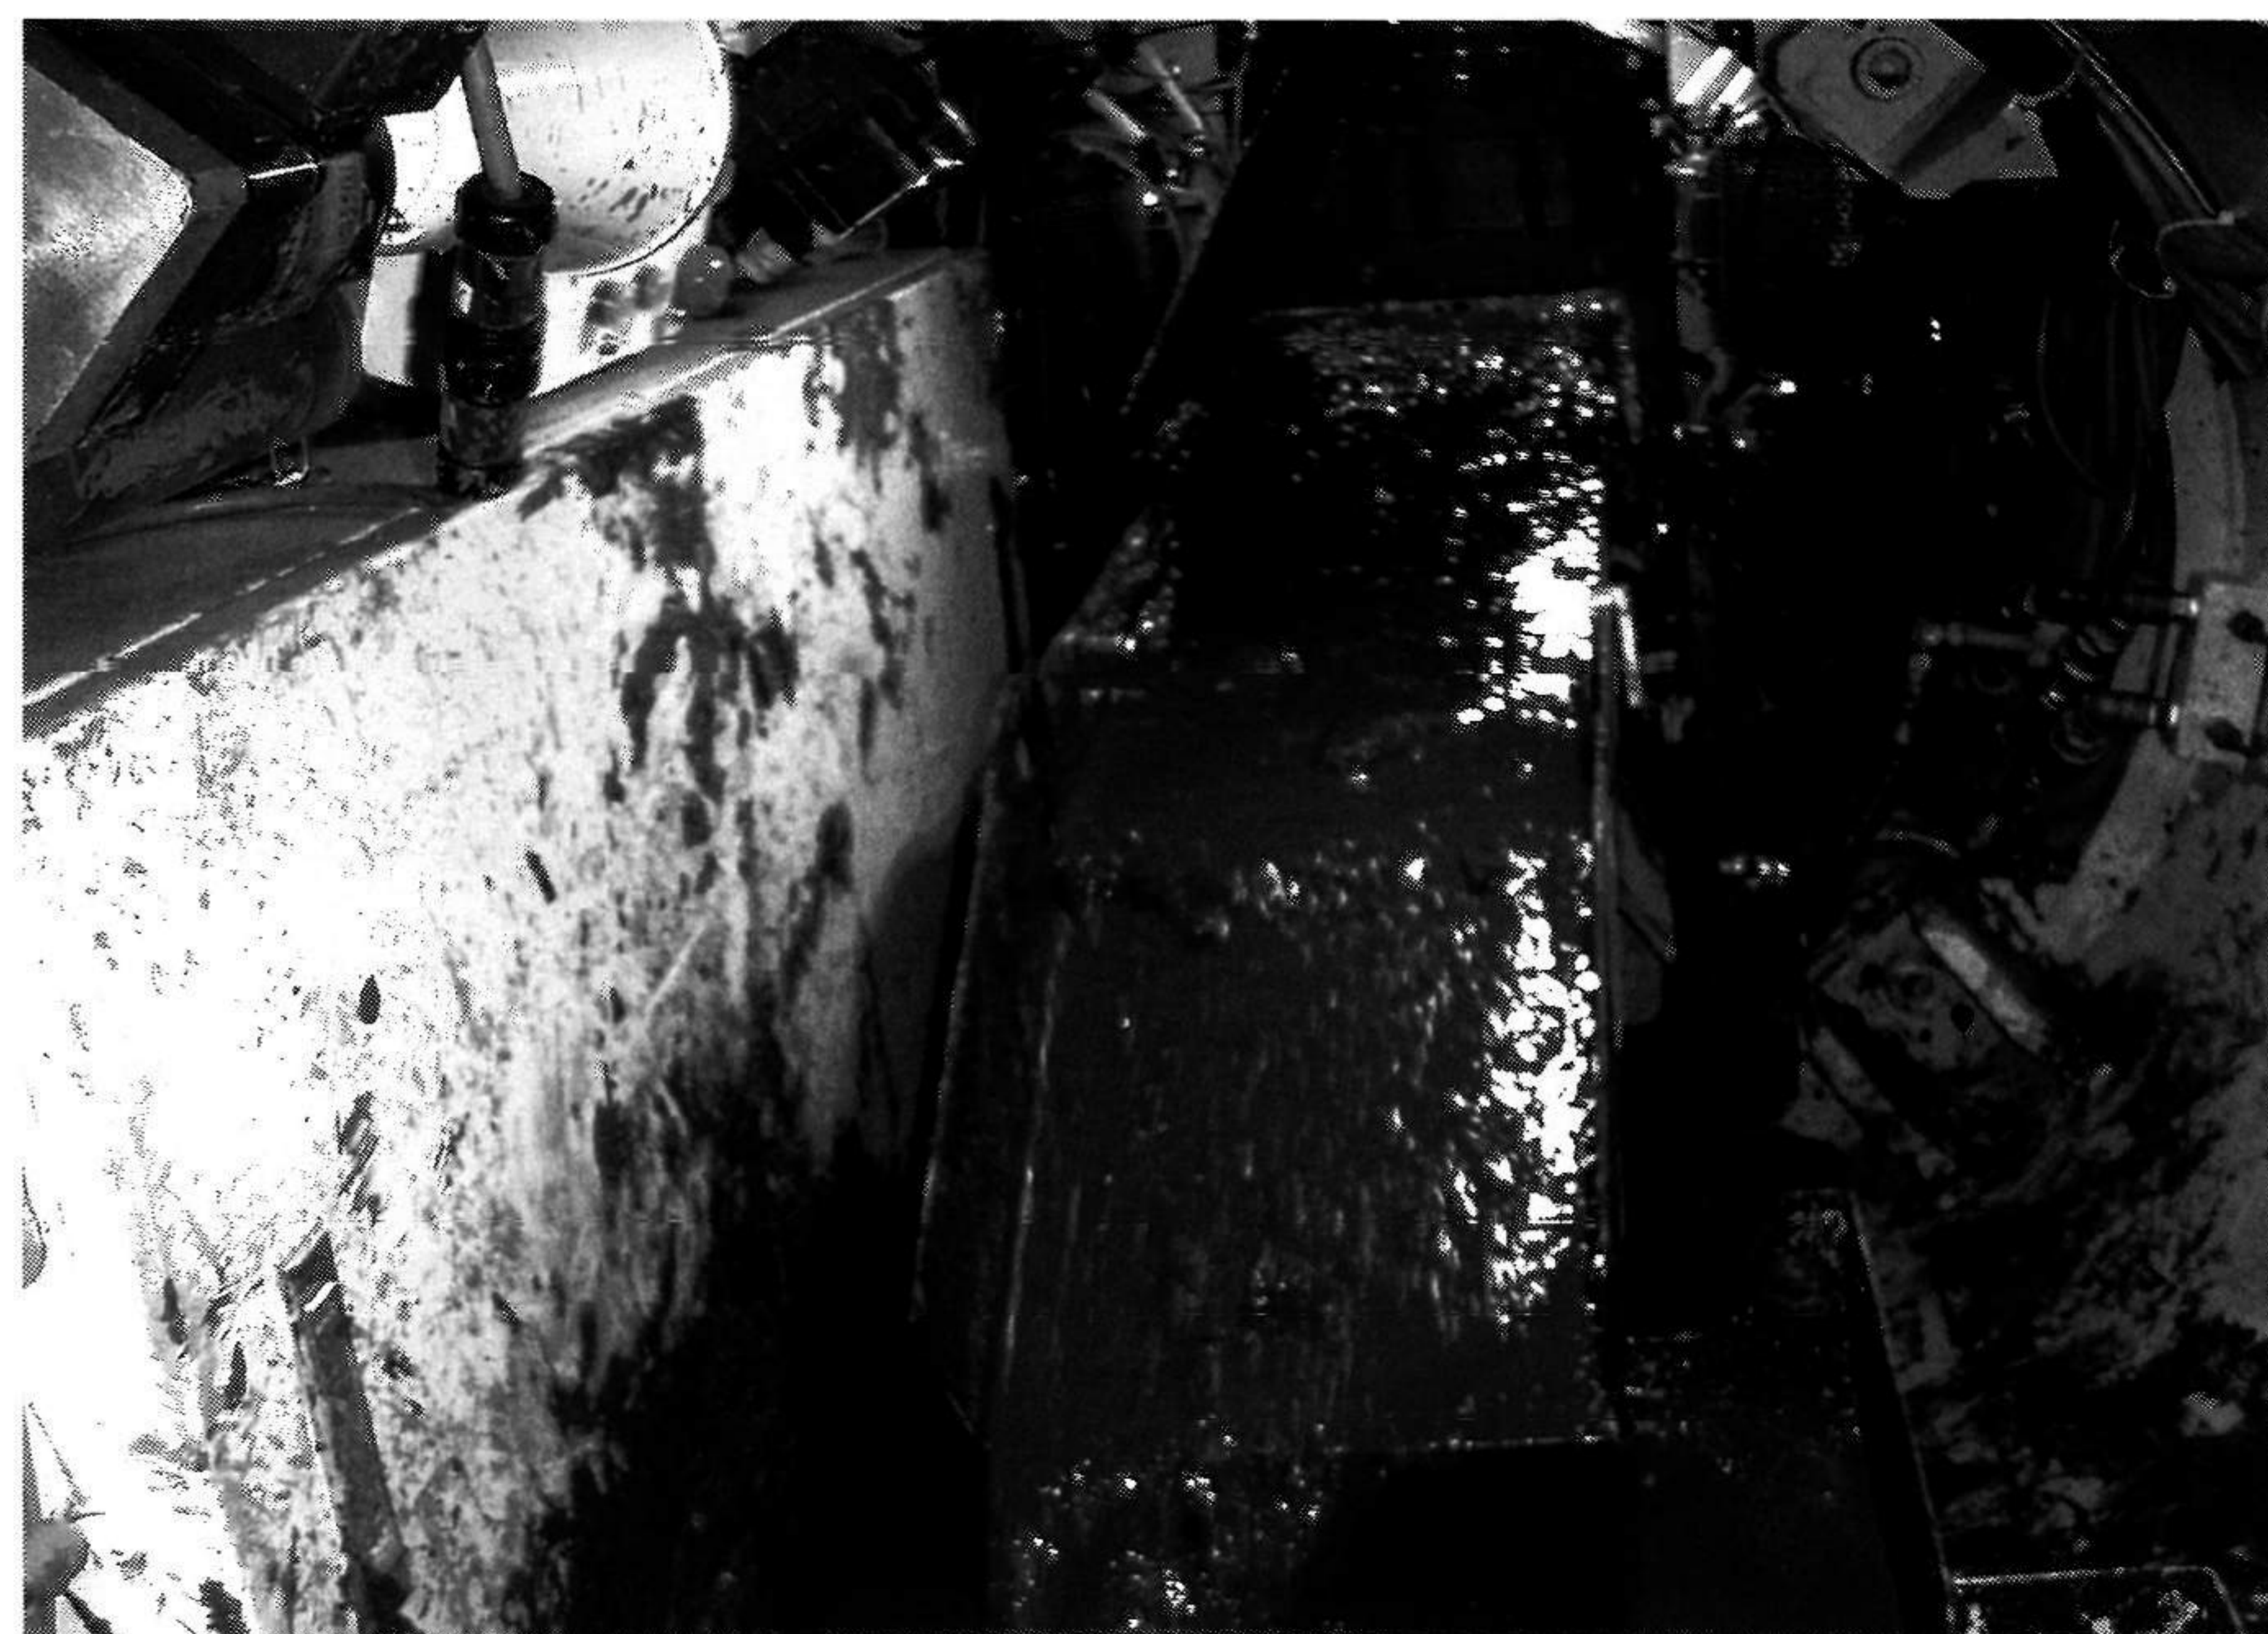
写真-4 排土状況

鉄筋選別の機械化が未だ完璧でないために、人力により選別して排土障害を防止しました。鉄筋の選別状況は実験結果とほぼ同様に長さ50～100mmオーバは殆どありませんでしたが1本でも発生すると排土障害となりますので同処置も致し方ないと考えております。

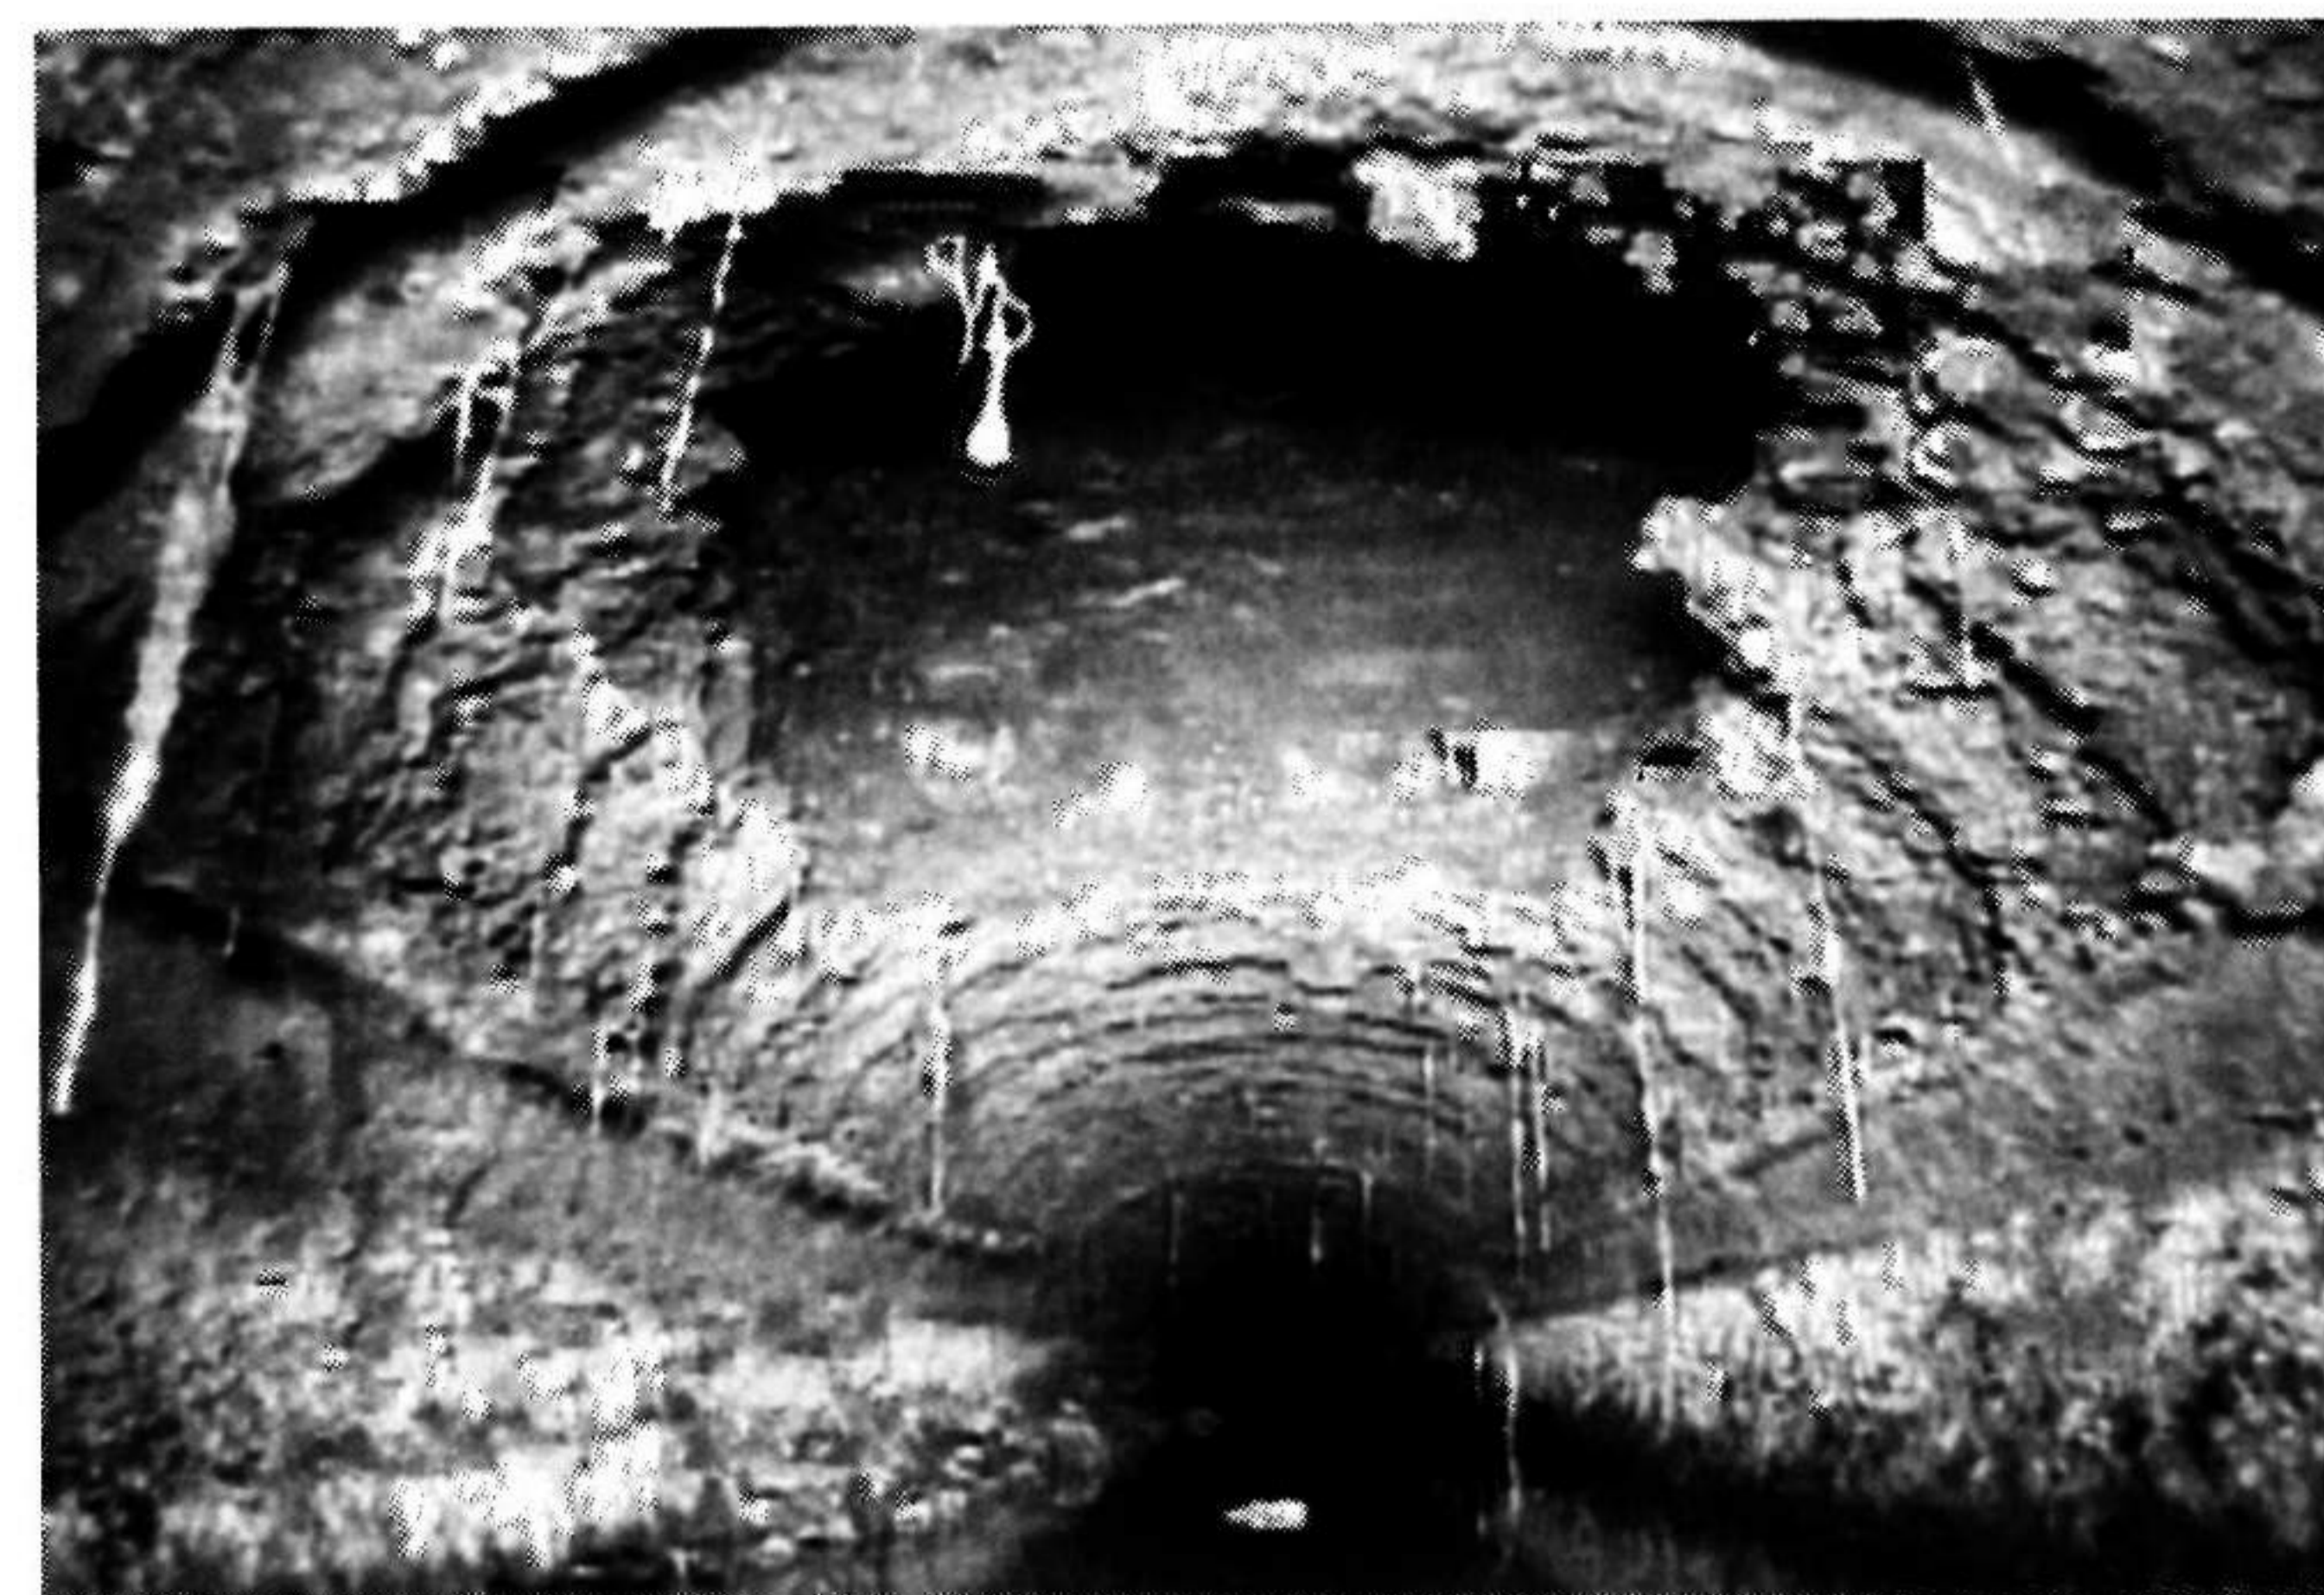
写真-5 天端が老朽化して空洞化している

当該工事の管路は昭和32年に敷設しましたが、近隣の栄川ポンプ場の圧送管放流口に位置するため、老朽化が進み過去数度にわたり小規模な陥没事故を惹起し、その都度応急補修を行っております。ご当局では設計に先立ち管路内を監視カメラで入念に調査しました。その結果、既設管天端部分の老朽化は非常に激しく、コンクリートの腐食に留まらず鉄筋部も完全に腐食して空洞となり、その部分から土砂や巨石が管に流入して礫だまりを形成している箇所が数か所ありました。また過去の補修に用いた鋼材が残存していること

推進工事開始前に、事前調査で確認された過去の補修跡に残存する鋼材などの撤去を行い障害物との遭遇を極力避けることとしました。また、管老朽化による多数の空洞がありそれによる礫だまりの存在などを考慮して上部地盤の安定化のために、既設管内に前もってCBグラウトを施し完全に充填しました。

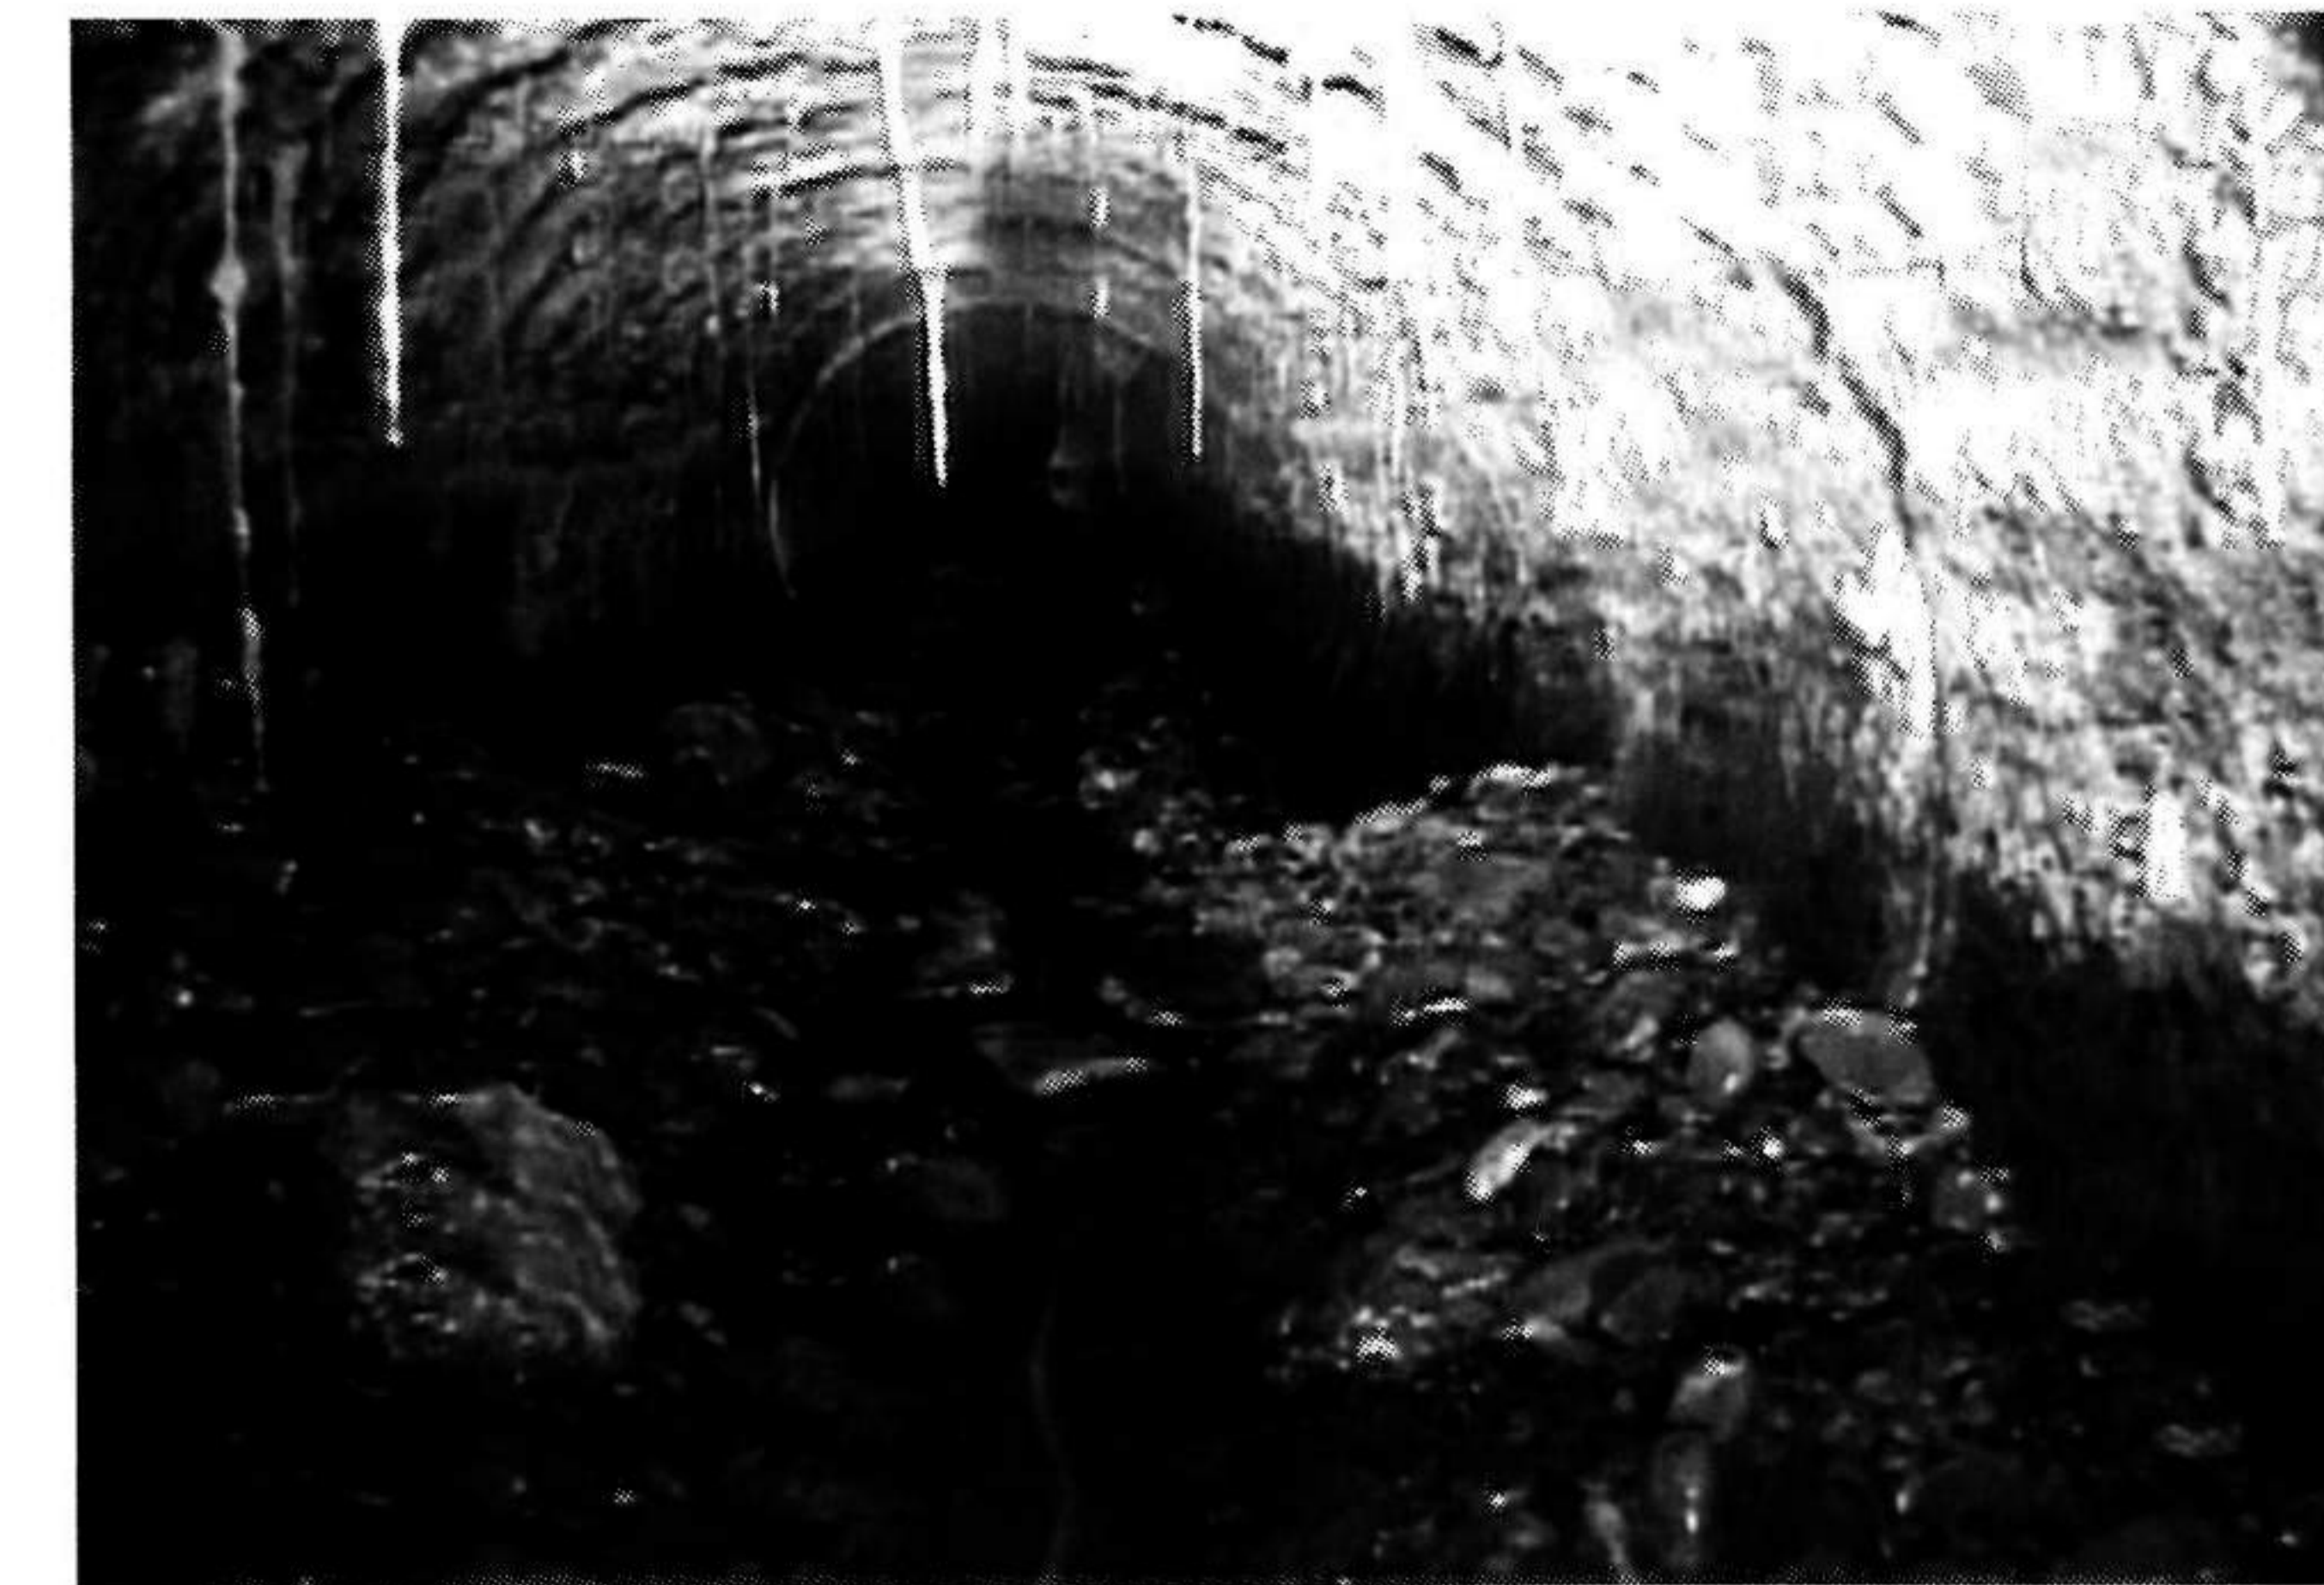
写真-6 天端の空洞部より流入した土砂・玉石の礫溜り

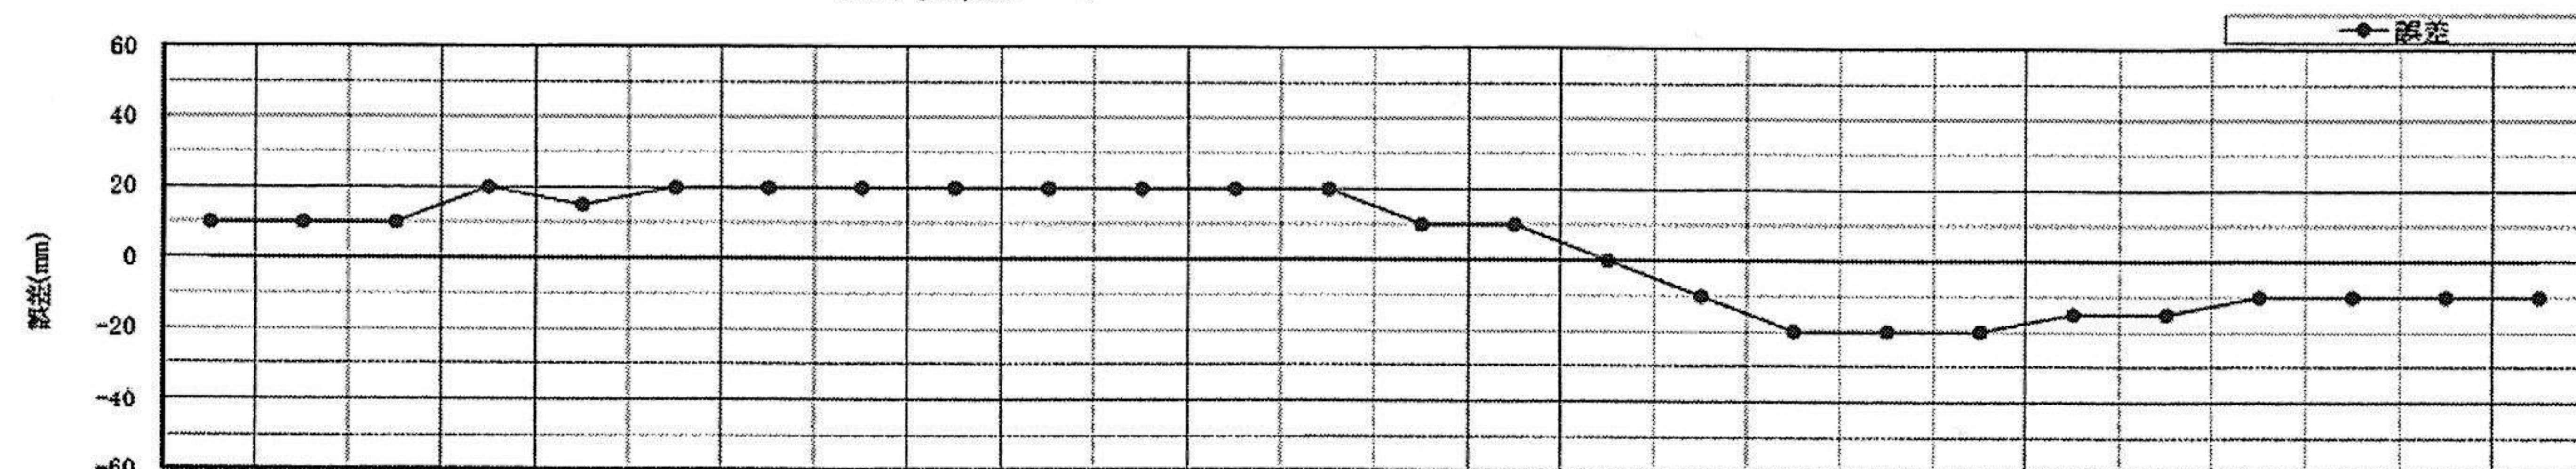
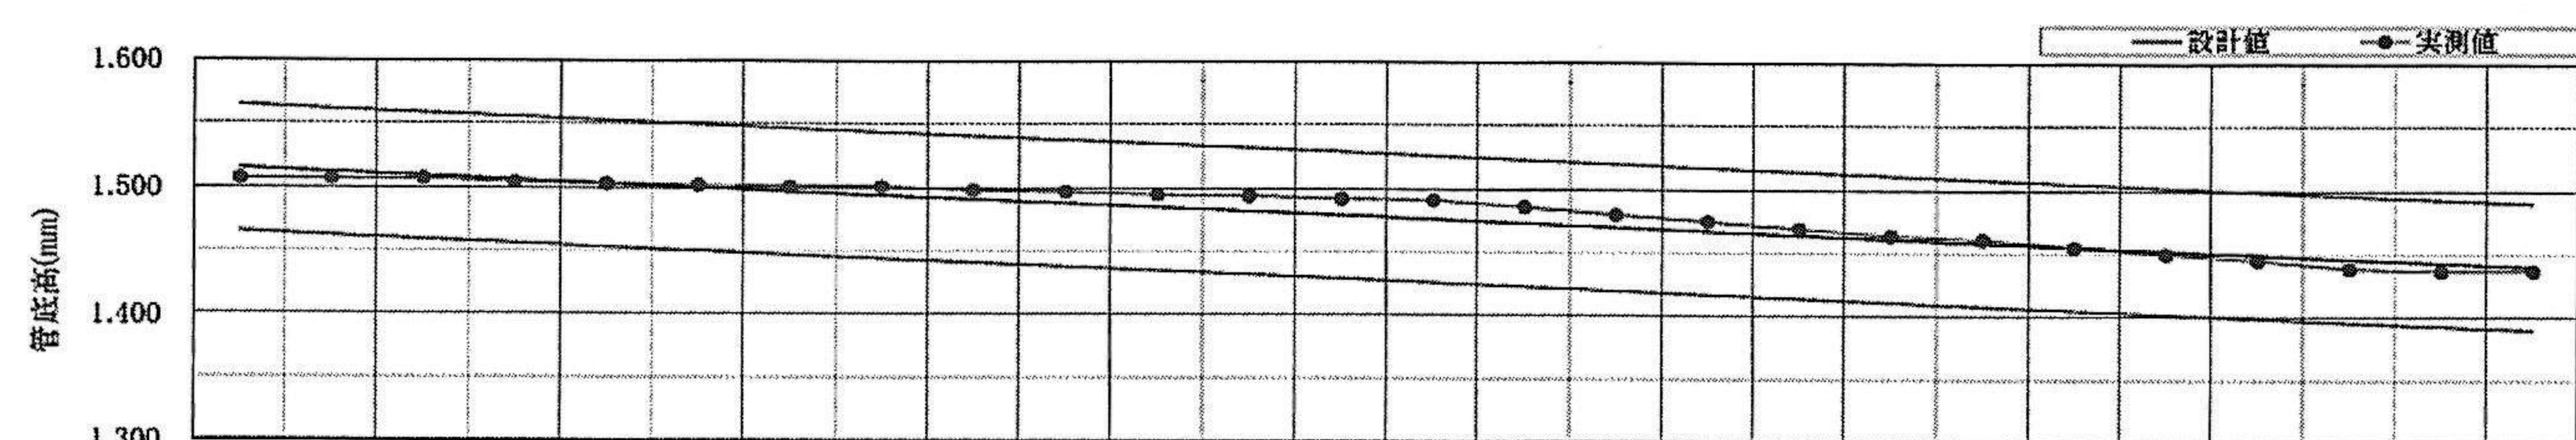
図-1 出来高 成果表

影響は全くなく日進量はほぼ計画通りの2.44m/口を確保し、推進精度も図-1の通りほぼ満足な施工となり初弾工事は成功裡に完了することができました。
