解説 岩盤に挑む

岩盤層における長距離・曲線推進を可能にする 複合推進システム

—CMT岩盤推進システム—

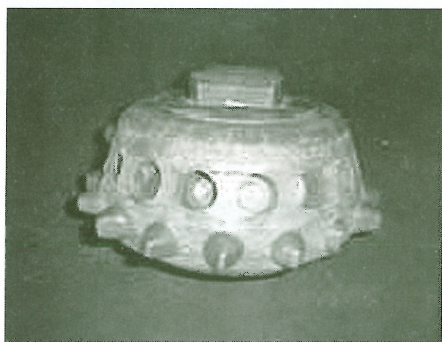
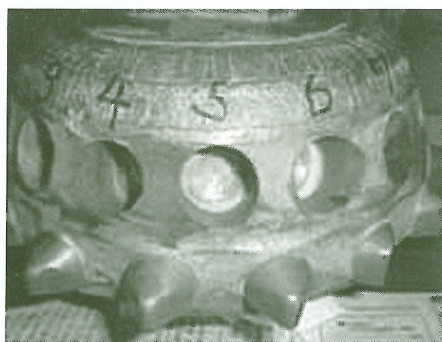
写真-6 チップ抜け部

ゲージカッタの破損状態がひどくチップの脱落及び折損が全体のビットに与えた影響は非常に大きい。カッタの回転中にゲージカッタのチップの脱落により、抜け落ちたチップをつぎのゲージカッタが踏みつけチップを破損させることが連続したと考えられます。同様にフェイスローラビットも外周側配置分は脱落チップが岩盤とローラビットに挟まれその反力によりローラビットの軸受けが破損したと推定できます。このことは岩盤強度の高さを推定出来ることと言えるでしょう。

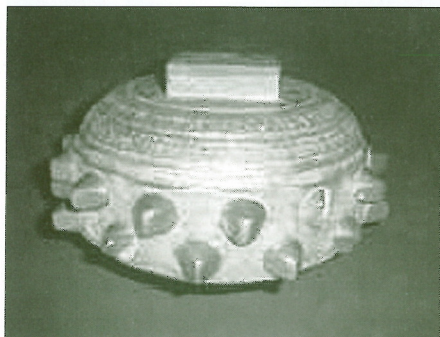
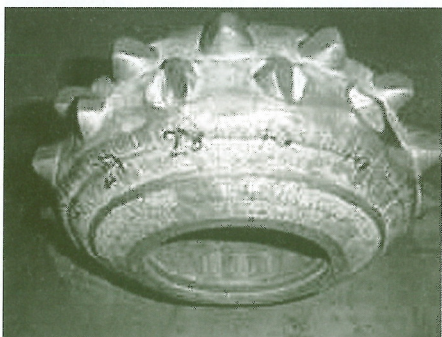
写真-7 チップ欠損部

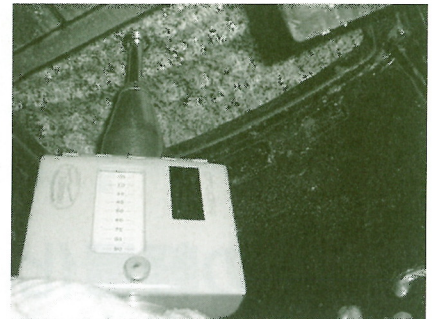
写真一9 平成16年9月21日ビット交換に伴う岩盤強度測定

現在の岩盤強度を確認するため掘進機機内より、シュミット・ロックハンマによる測定を実施しました。

ビット交換時に、ローラビット等のはずした位置にて測定を実施するが、狭い中での計測ゆえ姿勢も悪くデータとしては低めのものになることは予測できる状況です。

Z = 1703 Kgf/cm² (170 MN/m²)
