阪神大水害の爪跡、巨石群を穿つ^{うが}

神戸市水道局では、平成7年の阪神・淡路大震災の教訓を踏まえて災害に強い水道づくりを進めている。現在進めている大容量送水管整備事業は、水源の4分の3を阪神水道企業団からの受水に頼っている神戸市において、六甲山山麓部の既設送水トンネルの災害時における危険分散も考慮し、新たに市街地を通る耐震性の高い送水幹線を整備することを目的としている。

本工事は大容量送水管篠原支線の一部であり、大容量送水管で既設配水池まで連絡するものである。

工事名：篠原支線（灘低層連絡管）
整備工事その1
工事箇所：神戸市灘区篠原中町6-1

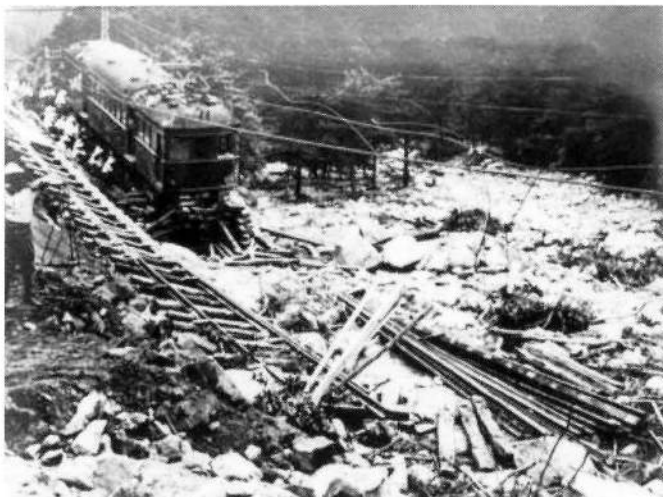
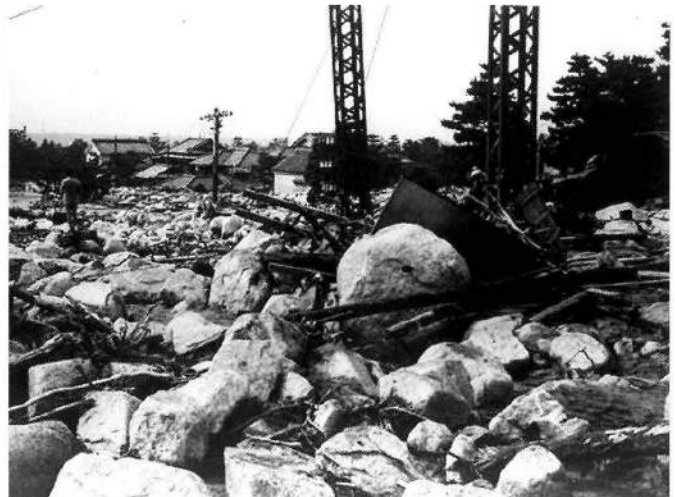
写真-1 阪神大水害

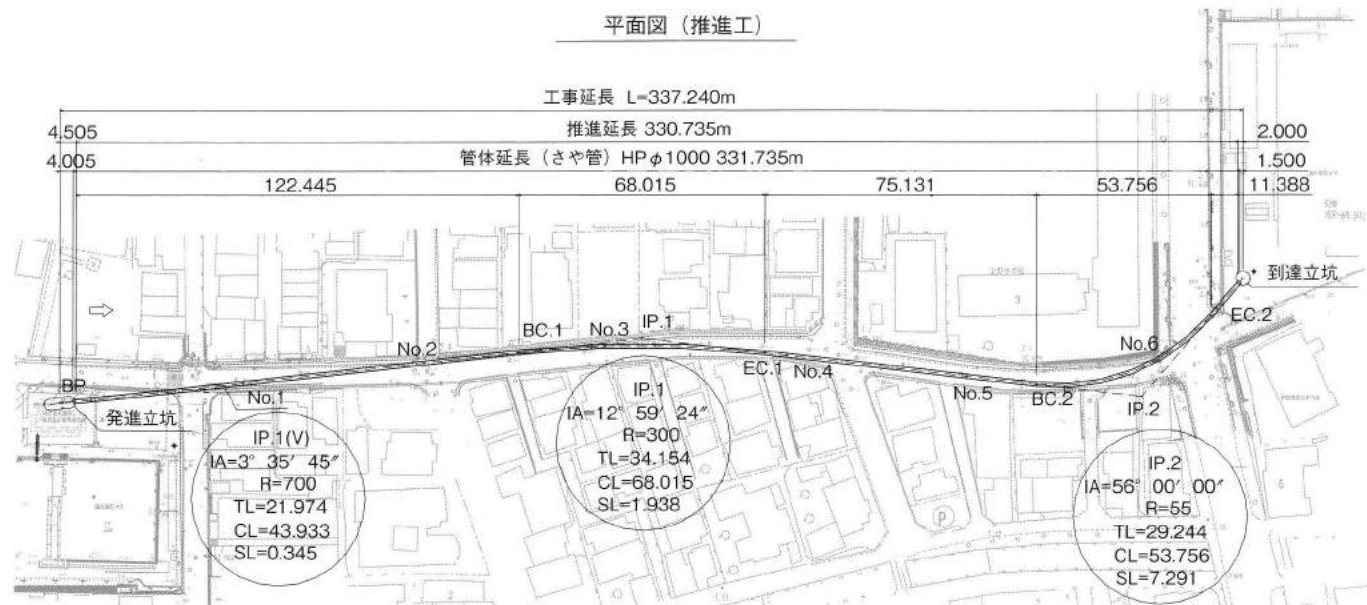
平面図（推進工）

図-1 推進線形図（平面）

発注者：神戸市水道局
推進延長：L=330.735m
（斜距離331.33m）
曲線：VCR=700m
R=300m R=55m
縦断勾配：±0～+62.8‰～+69.3‰
